阿鲁科尔沁旗罕苏木北山凝灰岩矿
2023 年度矿山地质环境治理计划书

阿鲁科尔沁旗兴安矿业有限责任公司

二〇二三年三月

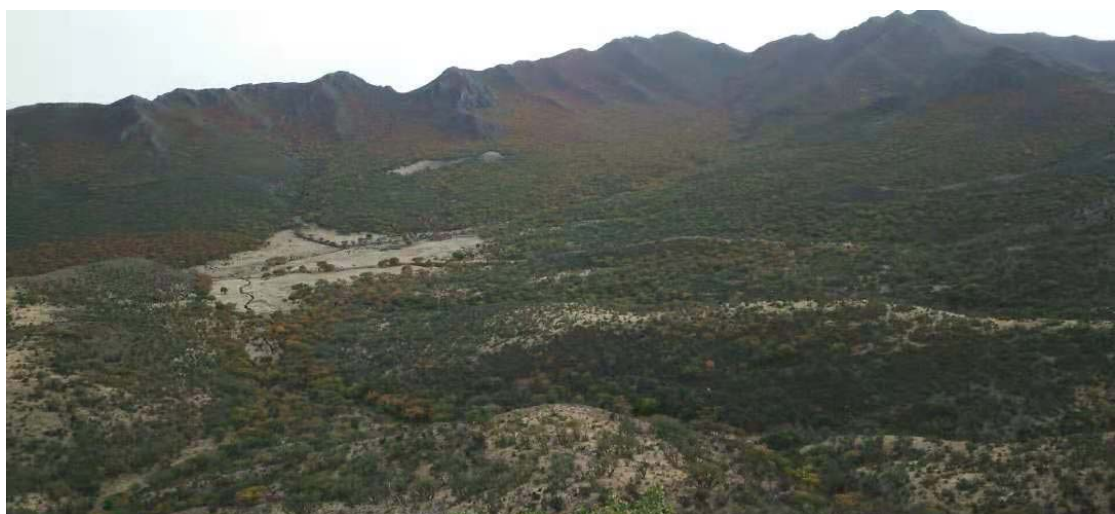
照片2-1 2020年治理后的探槽

矿山对2020年计划书设计的治理内容进行了治理；并进行了现场核查，治理效果符合年度计划设计的要求。

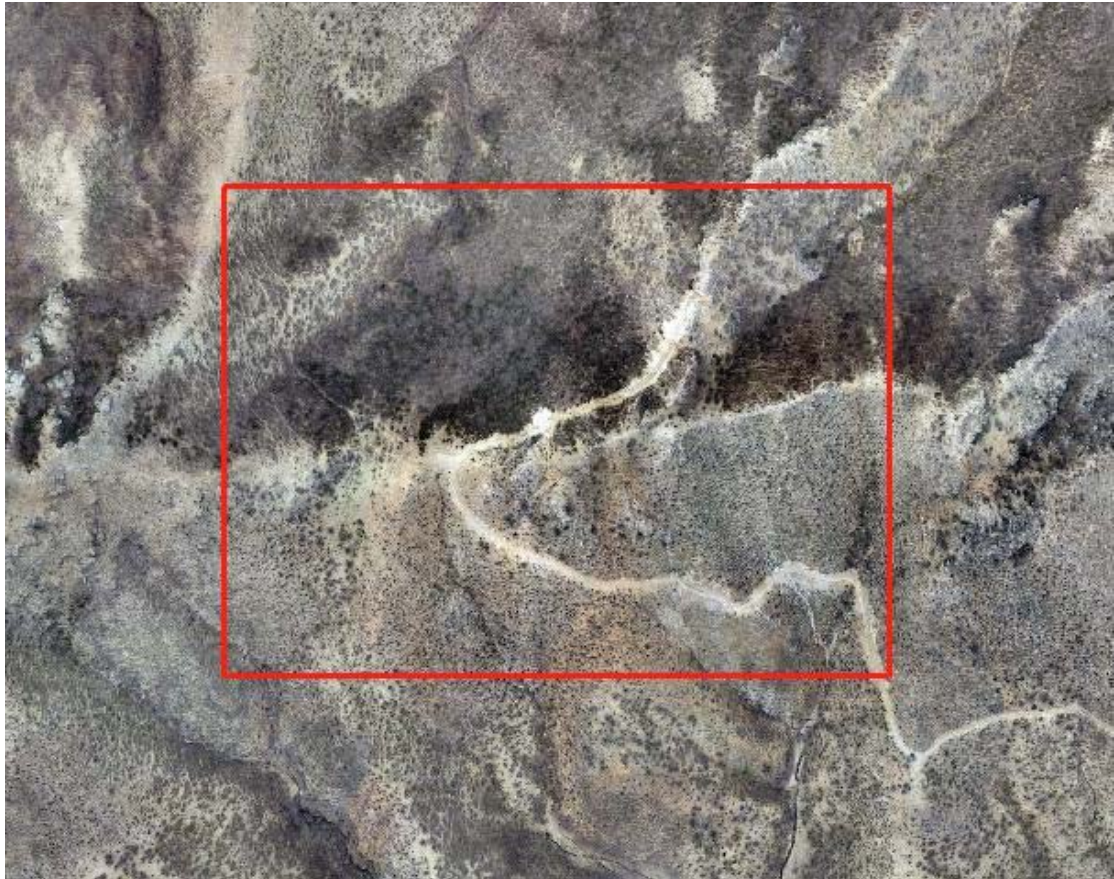
图4-1 矿区航卫片影像

矿山目前处于停产阶段，矿山现有场地为：矿区道路。详见矿区航卫片影像图4-1、矿山现状工程分部图4-2。

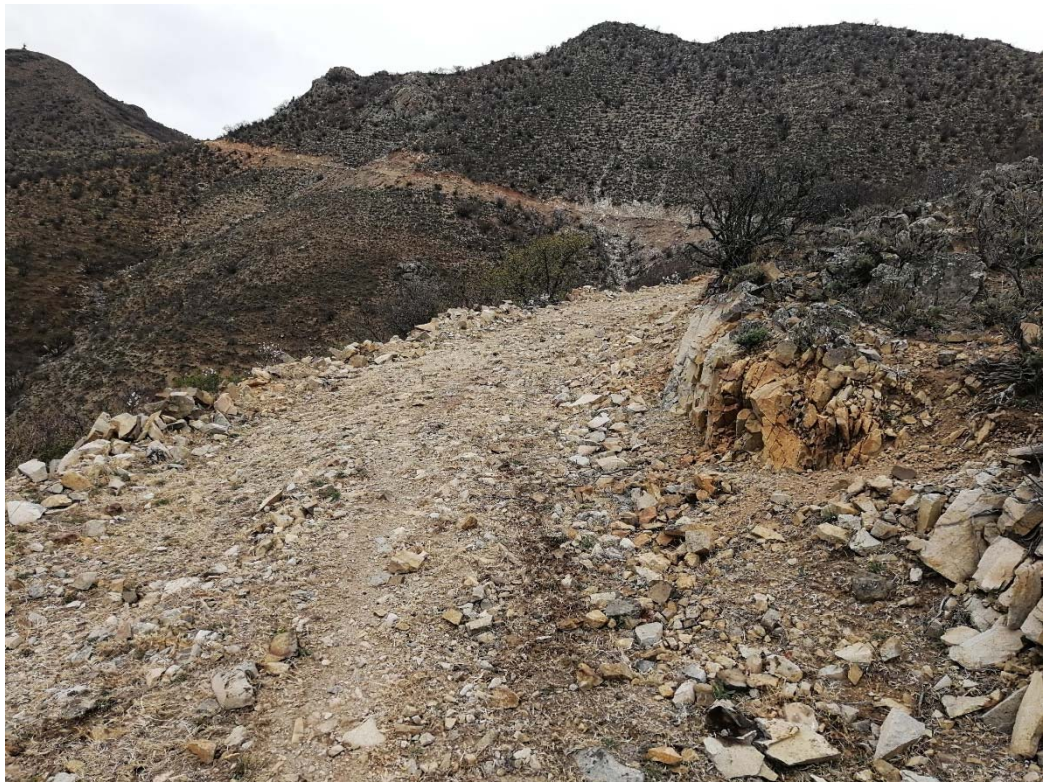
照片4-1 矿区道路

位于矿证范围内长度约 580m，矿证范围外约 360m，宽度约 3m；矿区道路为开挖山体形成，在道路两侧存在切坡及堆坡；切坡长度 940m，高度 1-2m，坡度约 40° ；堆坡长度 940m，高度约 1-3m，坡度约 30° ；矿区道路及切坡、堆坡合计占地面积 11200m^2 ，现状堆坡切坡坡度较缓，地质灾害不发育。

矿区道路面积 11200m²，长约 940m，宽约 3m，道路两侧存在切坡及堆坡；切坡长度 940m，高度 1-2m，坡度约 40°；堆坡长度 940m，高度约 1-3m，坡度约 30°，堆坡切坡的形成破坏了原地形地貌景观。

综上所述，本年度矿山治理内容为：对矿区道路（局部）切坡、堆坡进行修坡整形、覆土整平、恢复植被。
