阿鲁科尔沁旗天山口镇水泉沟南山凝灰岩矿
2023年度矿山地质环境治理计划书

阿鲁科尔沁旗跃发采石有限公司
二〇二三年二月

阿鲁科尔沁旗天山口镇水泉沟南山凝灰岩矿
2023 年度矿山地质环境治理计划书

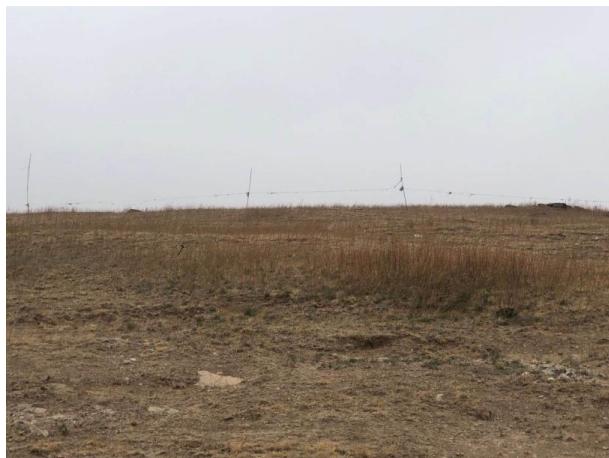
照片 2-1 露天采场网围栏

矿山对综合方案首期规划的内容进行了治理，治理后的效果见照片 2-1，照片 2-2，照片 2-3。

2019年9月17日，赤峰市自然资源局聘请有关专家对阿鲁科尔沁旗天山口镇水泉沟南山凝灰岩矿矿山地质环境首期治理工程进行现场验收，经实地查看矿山地质现状和验收材料，矿山已完成了对露天采场危岩体清理、网围栏建设工程；

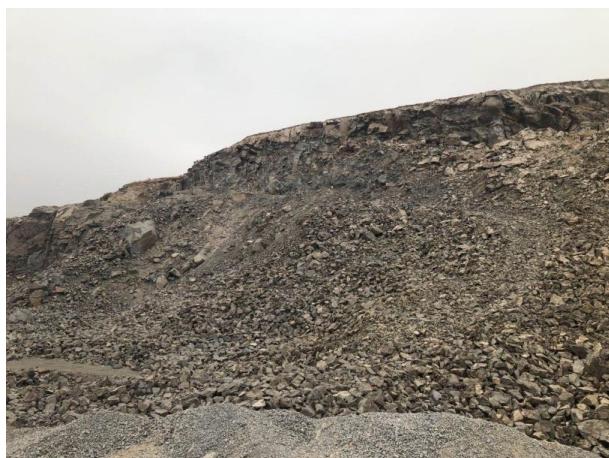
照片 2-2 露天采场清理危岩体

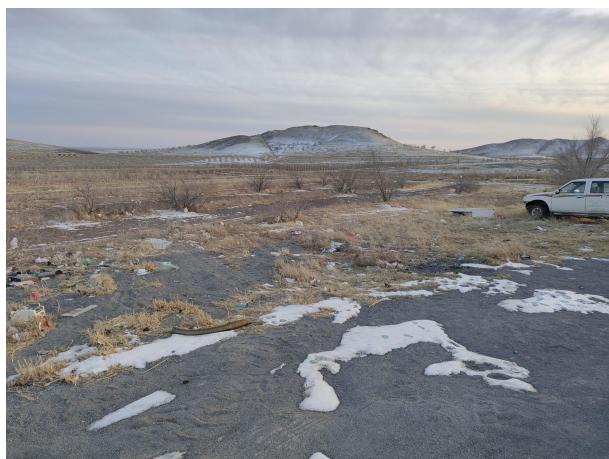
照片 2-3 办公生活区南侧恢复耕地

2021 年度治理计划书设计治理内容已完成治理。见照片 2-4。

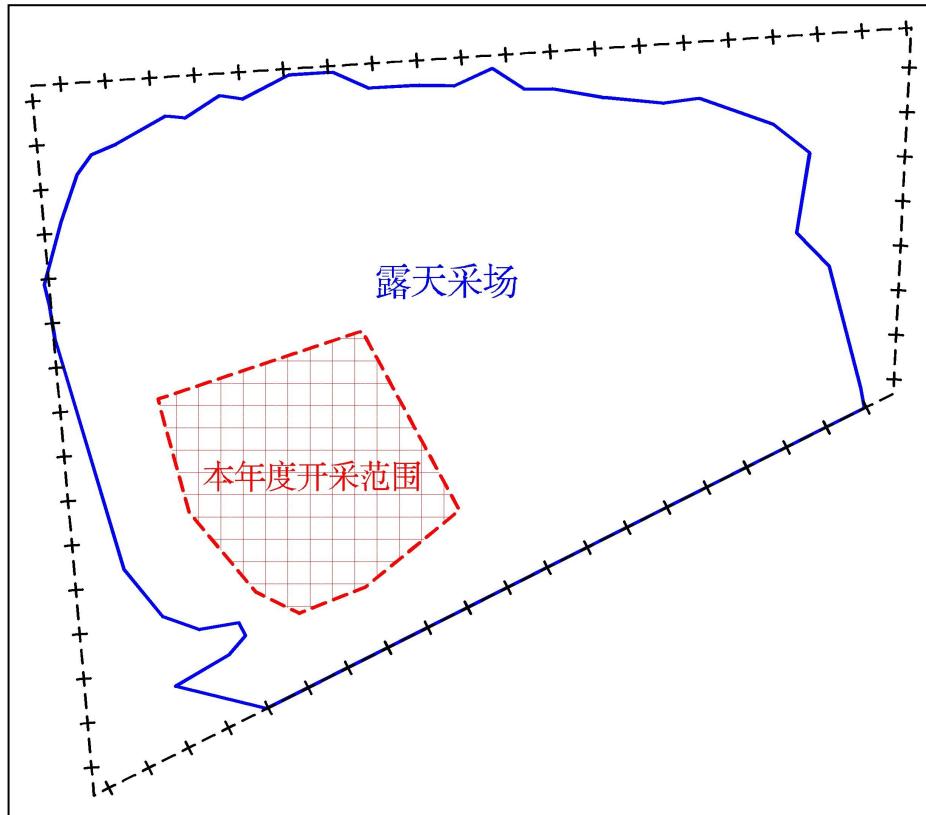
本年度矿山计划在矿区范围内继续向东部开采, 开采标高 505m 至 452.50m, 开采位置见图 3-1。开采范围坐标表见表 3-1。

图 3-1 年度计划开采区域
表 3-1 年度计划开采范围坐标表

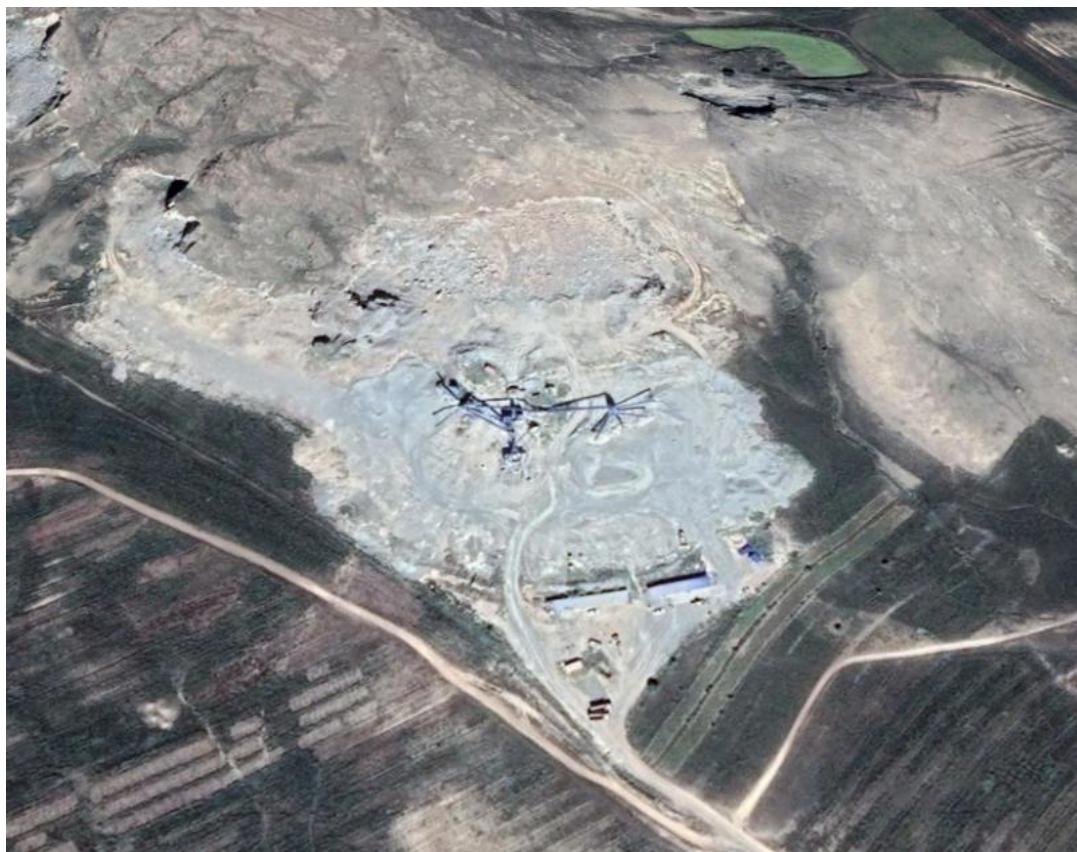
矿业活动影响航片卫图（见图 4-1）。

图 4-1 矿业活动影响航片卫图

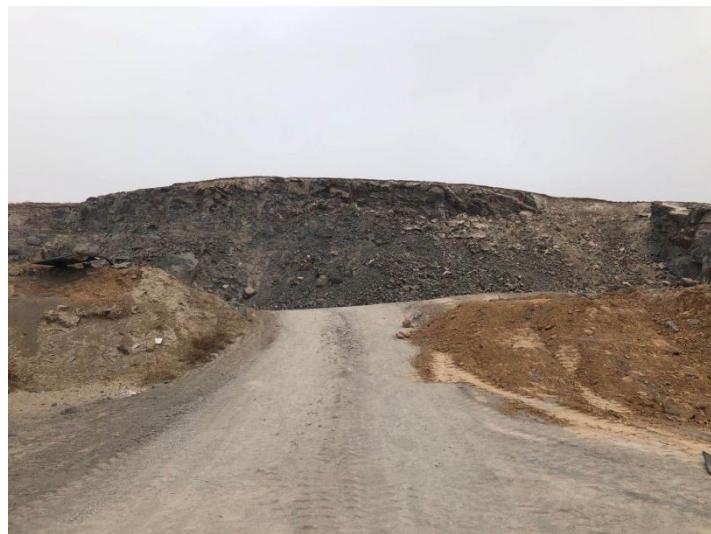
露天采场位于矿区南部，矿山采用露天开采，采场底部 454m 开采水平，边坡角 65°-80°，采场呈不规则形状。岩性为侏罗系上统满克头鄂博组凝灰岩，地质构造简单，现状调查边坡土体未见滑落、崩塌、泥石流等现象，现状情况下露天采场地质灾害不发育。露天采场见照片 4-1。

照片 4-1 露天采场

露天采场现状开采边坡角约 65°-80°，露天采场的开采与原有自然景观不协调，现状破坏了原有地形地貌景观。

露天采场损毁土地面积为 18137m²，根据土地利用现状图[K51G005005]，损毁的土地类型为采矿用地 1148m²，其他草地 16989m²。

在矿山开采及矿山地质环境治理过程中，露天采场岩质边坡受开采活动的影响，可能形成危岩体，对防止所形成危岩体对场内人员及设施造成威胁，应及时对露天采场边坡危岩体进行清理，本年度清理危岩体工程量为105m³。

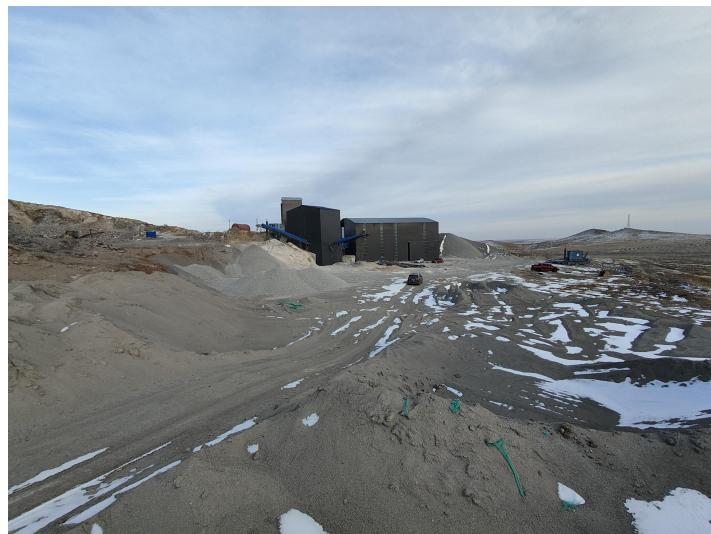
工业场地位于露天采场南西侧，呈长条状分布，工业场地位于地势平缓地带，现状地质灾害不发育。工业场地见照片 4-2。

工业场地的建设破坏了原有地形地貌景观。

照片 4-2 工业场地

工业场地面积为 $34488m^2$ ，根据土地利用现状图[K51G005005]，工业场地占用土地类型为旱地 $14403m^2$ ，其他草地 $16723m^2$ ，采矿用地 $3362m^2$ 。

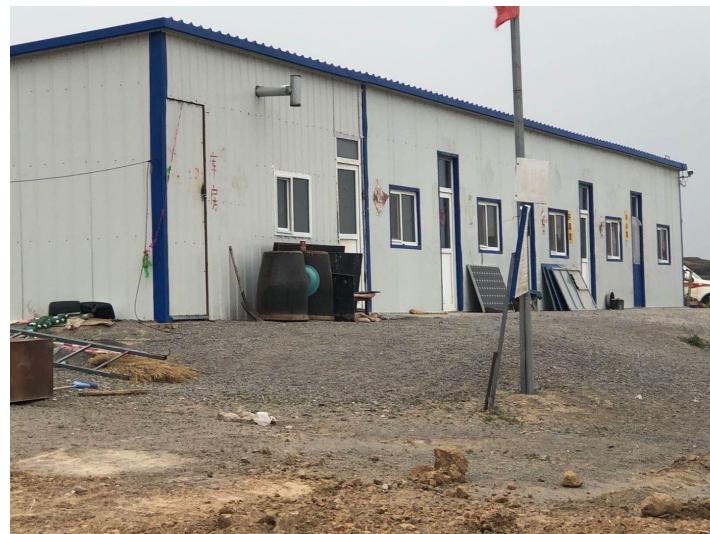
位于采矿许可证外南侧，由办公室、宿舍及场地等组成，为砖瓦结构，周围无高陡边坡，位于地势低缓地带，现状条件下地质灾害不发育。办公生活区见照片 4-3。

建筑物的建设破坏了原有地形地貌景观。

办公生活区占用土地面积 $2485m^2$ ，根据土地利用现状图[K51G005005]，工业场地占用土地类型为旱地。

照片 4-3 办公生活区

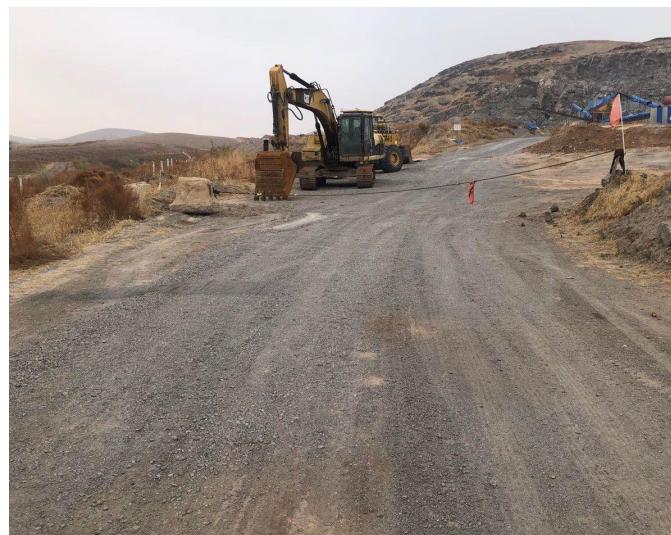
照片 4-4 矿区道路

矿区道路连接各功能单元，道路坡降较缓，现状条件下地质灾害不发育。矿区道路见照片 4-4。

矿区道路连接各功能单元，长约 400m，宽约 3m，占地面积 3209m²。矿区道路的建设破坏了原有地形地貌景观。

矿区道路占用土地面积 3209m², 根据土地利用现状图[K51G005005], 矿区道路占用土地类型为旱地 2076m², 其他草地 541m², 采矿用地 592m²。

通往矿区的道路总长度约272m，宽4.0m。设计在矿区道路两侧设置绿化带，树种选择山杏，树种间距为2m，工程量为种树274株。
